## DREWNIANA ARCHITEKTURA W KRAJOBRAZIE KULTUROWYM RYMANOWA I JEGO OKOLIC

W odpowiedzi na tę deklarację studenci Wydziału Architektury Politechniki Krakowskiej w ramach dwutygodniowej praktyki wakacyjnej po I roku z Zakładu i Instytutu Architektury i Planowania Wsi, pod kierunkiem dr inż. arch. Augusta Bocheńskiego w trzech kolejnych latach 1996-1998 wykonali inwentaryzację architektoniczną zabytkowej architektury drewnianej oraz kapliczek w Rymanowie i okolicznych miejscowościach.

## CZEŚĆ I RYMANÓW

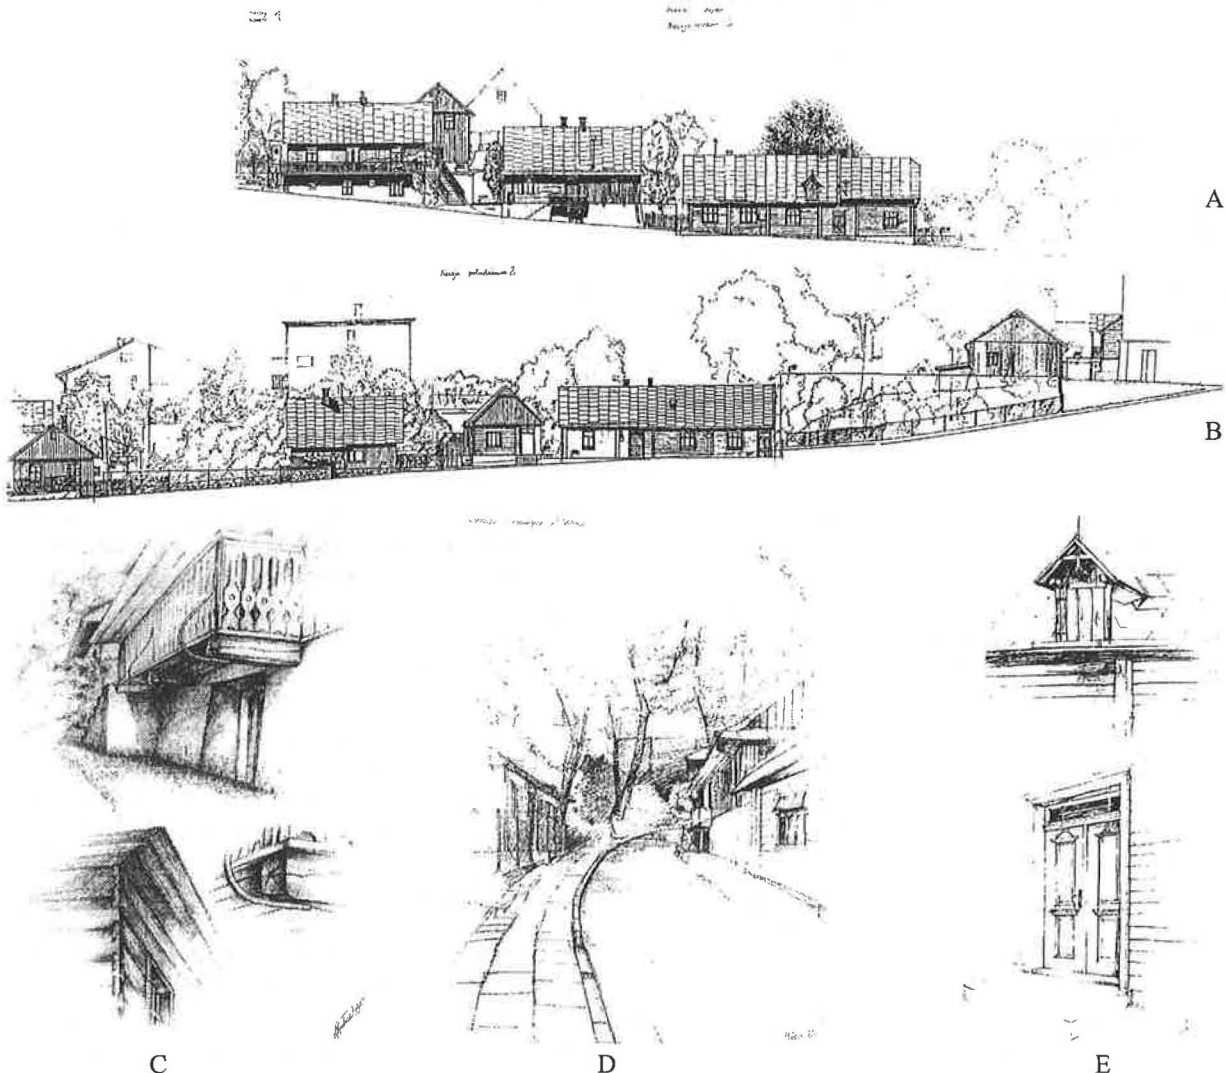
Rys. 3. Pierzeje z XIX wieczną zabudową ul. Podgórze w Rymanowie. A – pierzeja północna – widok od południa, B – pierzeja południowa – widok od północy, C – widoki perspektywiczne balkonu i okapu budynku nr 3, D – perspektywa wnętrza ulicy z widokiem w kierunku Ryńku, E – widoki perspektywiczne „jaskółki” w dachu i drzwi wejściowych w budynku nr 5.

Zorganizowana w lipcu 1997 roku praktyka oprócz okolicznych miejscowości w samym Rymanowie objęła inwentaryzację skróconą w skali 1:100 28 obiektów. Dwie pierzeje ul. Podgórze (Rys. 3 A, B, C, D, E) z ośmioma budynkami mieszkalnymi, dwunastoma z ul. Sienkiewicza i Parkowej (Rys. 4 A, B), pięcioma z ul. Swobody (Rys. 5 A, B) oraz trzema z ul. Sanockiej i Małej (Rys. 6 A, B, C, D).

XIX-wieczna zabudowa mieszkaniowa prowadzącej do Rynku na znacznym spadku terenu ul. Podgórze pokazana na rysunkach 3 A, B, C, D, E stanowi bardzo ciekawy fragment z pełną uroku drewnianą architekturą zachowaną w centralnej części miasta. Tworzące obie pierzeje ulicy, drewniane parterowe domy, są wszystkie dwutraktowe, przeważnie z sieniami na przestrzał, o belkowych ścianach konstrukcji wieńcowej, zewnątrz szalowanych deskami. Budynki posadowione na różnej

wysokości cokołach, mają wysokie dwuspadowe dachu konstrukcji krokwiowo-stolcowej lub krokwiowo-jętkowej, kryte blachą na deskowaniu. Pierwotnie dachy kryte były prawdopodobnie gontami. Niektóre jak te dwa pierwsze z lewej strony w pierzei północnej z wysokim cokołem, posiadają na elewacji południowej drewniane balkony z filigranowymi balustradami (Rys. 3A).
